Prikaz koda E90

Kod E90 se prikazuje kada je protok vode nedovoljan. Nedovoljan protok vode obično je povezan sa kvalitetom vode i filter pumpom.

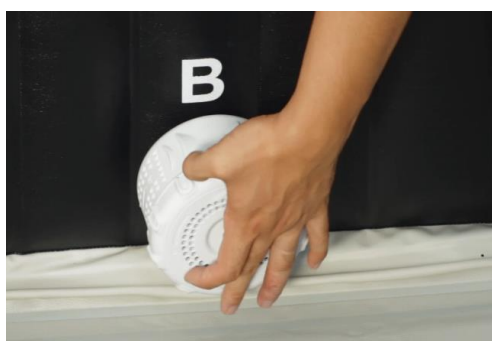
Filter se mora pričvrstiti na **donji (usisni) otvor**.

Unutar COMBO SPA ovaj otvor je obeležen oznakom "B"
(COMBO SPA sadrži funkcije za mehuriće i mlaznice za masažu).

Ukoliko je pogrešno montiran voda neće prolaziti kroz filter koji služi za uklanjanje nečistoća (dlake i sl.) već će zapušiti otvor na pumpi. Nečistoće koje na ovaj način prodru u sistem mogu oštetiti proizvod – zaglaviti pumpu, izazvati struganje cevi pumpe, lomljenje osovine, itd. Ove vrste oštećenja nisu pokrivena garancijom.

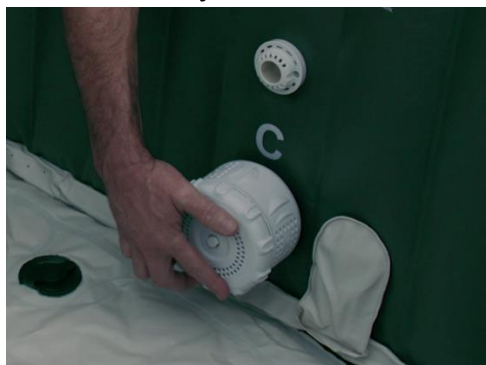
Unutar BUBBLE i SIMPLE SPA filter se montira na otvor obeležen oznakom 'C'
(BUBBLE i SIMPLE SPA sadrže funkcije za mehuriće ali ne i mlaznica za masažu)

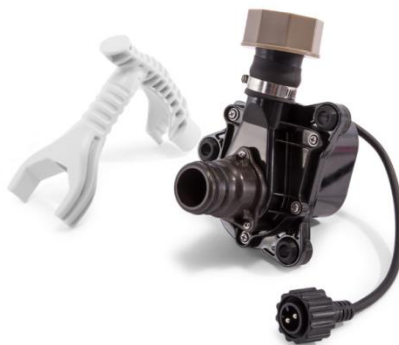
Ukoliko filtracija ne funkcioniše a vaš SPA je pod garancijom, podnesite reklamaciju prodavnicu koja je izdala račun o kupovini. Ukoliko proizvod više nije pod garancijom, filter pumpa se može zameniti.

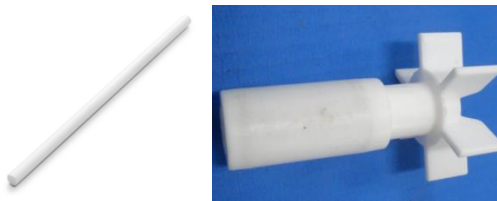
Takođe možete proveriti da li postoje oštećenja na keramičkoj osi i rotoru unutar pumpe. Ovi delovi se prodaju kao posebni rezervni delovi i mogu se zameniti.

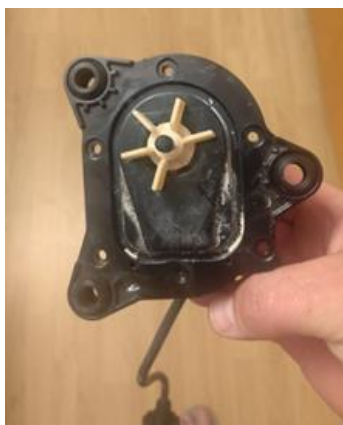
Primer oštećenog rotora u filter pumpi/motoru.

Ukoliko npr. ima previše kalcijuma u vodi to će dovesti da zaglavljanja filter pumpe te se ona mora očistiti.
